E-ディフェンス実験に基づく大規模空間吊り天井の脱落被害低減技術開発

その15 未対策天井の脱落被害メカニズム

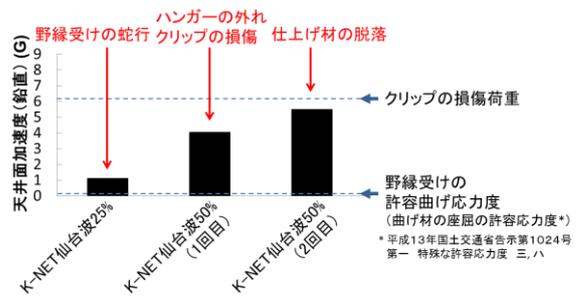
図2 天井面加速度（鉛直）と各部材の耐力評価

図2より、K-NET 仙台波 25% 加振の時点で、野縁受けの許容曲げ応力度を超える曲げモーメントに相当する鉛直加速度が生じている。そのため、野縁受けが倒れ込むような変形が生じ、その結果ハンガーやクリップが緩み、野縁受けがずれ動いて蛇行が発生したと思われる。その後の K-NET 仙台波 50% 1 回目加振において天井頂部ハンガーの外れおよびクリップの損傷、2 回目加振にて仕上げ材の脱落が生じたが、クリップが損傷する加速度には達していなかった。ひずみゲージから求めた吊りボルトの軸力（図3：計測位置は図1参照）を見ると、最も軸力の大きい CS003 では、クリップの耐力に相当す

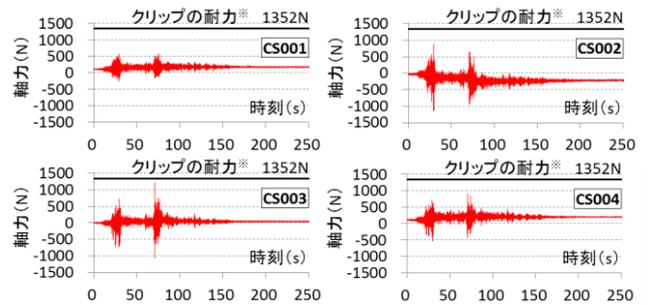
図3 吊りボルトの軸力
(K-NET 仙台波 50% 1 回目加振時)

る荷重が作用しており、棟側の吊りボルト(CS002,CS003)の軸力は、軒側の吊りボルト(CS001,CS004)の軸力に比較して大きい。これは、天井頂部のハンガーが外れたことによってその周囲の吊りボルトの負担が増加したためであり、CS002,CS003よりも棟側の吊りボルトではより大きい軸力が作用したと思われる。また、野縁受けの変形によってクリップの耐力が低下していたとも考えられ、以上の要因により、クリップが損傷し、天井脱落に至ったものと考えられる。

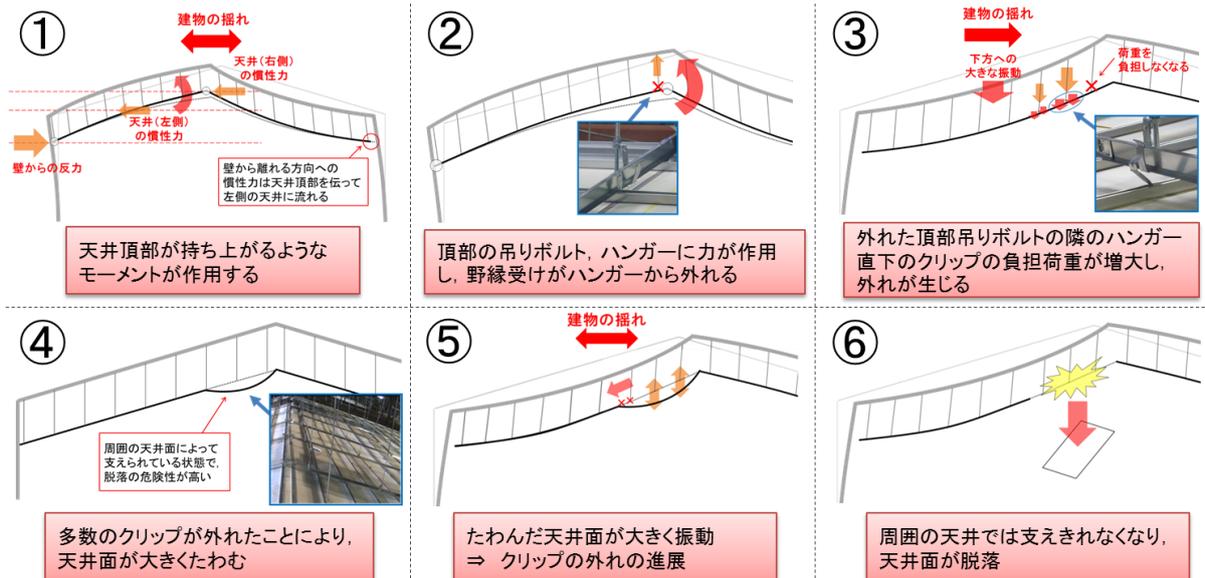
図4 未対策天井の脱落被害メカニズム

その7において報告した未対策天井の損傷過程を踏まえ、前項に示す実験結果の分析を行った結果、明らかとなった未対策天井の脱落被害メカニズムを図4に示す。未対策天井では、まずクリップやハンガーなどの接合部がすべり、野縁受けの蛇行が発生する。さらに強い揺れを受けた際には、未対策天井にはクリアランスがないため、図4-①に示す様に、壁に向かう方向への天井面の水平慣性力に対しては壁で受け止めて抵抗する。しかし、壁から離れる方向の慣性力に対しては抵抗しない。そのため、例えば図4-①の状況では、右側の天井が左方へ移動しようとして、ビスで固定されて繋がった頂部の野縁受けの部分に荷重が作用する。また、左側の天井の慣性力は天井中央に作用し、左端部の壁と接している部分からは反力を受ける。つまり、これらの荷重の作用点の位置関係から、壁を起点として頂部側が持ち上がるようなモーメントが働き、頂部が持ち上がることになる。このモーメントに対しては吊りボルトおよびハンガーで抵抗

する必要があるが、ハンガーに十分な耐力が無い場合には、ハンガーが損傷して野縁受けが外れることとなる(図4-②)。天井頂部のハンガーから外れた原因はこのようなメカニズムによるものと考えられる。

天井頂部のハンガーが外れると、その箇所ですべて負担していた荷重が隣(軒先側)の吊りボルトに加わることで、その吊りボルト周辺のクリップの負担が増加することとなる(図4-③)。その結果、増加した負担に耐えられなくなり、クリップの外れが生じたと考えられる。

その後は、最初に損傷した箇所を起点として周囲のクリップの負担荷重が更に増大するため、損傷が周囲に進展していき、天井面が大きいたわんだ状態となった(図4-④)。そして、この後の加振により、たわんだ天井面が大きく振動することでクリップの外れは更に広がり(図4-⑤)、振動による慣性力を周囲の天井面では支えきれなくなって最終的に仕上げ材の脱落に至ったものと考えられる(図4-⑥)。野縁で繋がれた仕上げ材が脱落したため、その野縁が隣のせつこうボードを引っ張ってしまい、次々と周囲の仕上げ材が脱落する結果となった。

斜め部材・クリアランスがない未対策天井では、地震力により頂部が持ち上がるモーメントが作用してハンガー・クリップの外れが生じ、脱落が生じるというメカニズムが明らかとなった。
