E-ディフェンス実験に基づく大規模空間吊り天井の脱落被害低減技術開発

その15 未対策天井の脱落被害メカニズム

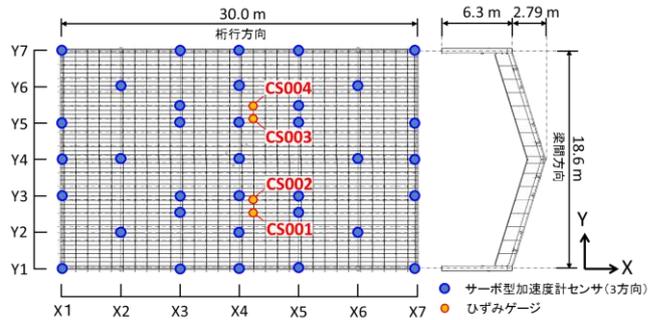
図1 加速度計とひずみゲージの計測位置

未対策天井を対象に実施した加振実験の各加振ケースごとの振動台加速度、屋根面加速度、天井面加速度および被害状況を表1に示す。詳細な被害状況についてはその7を参照頂きたい。なお、加速度は、図1に示す各観測点位置における加速度最大値の平均を取った値を記載している。また、鉛直方向の天井面加速度と要素試験結果から評価される各部材の耐力に相当する加速度との関係を図2に示す。

る荷重が作用しており、棟側の吊りボルト(CS002,CS003)の軸力は、軒側の吊りボルト(CS001,CS004)の軸力に比較して大きい。これは、天井頂部のハンガーが外れたことによってその周囲の吊りボルトの負担が増加したためであり、CS002,CS003よりも棟側の吊りボルトではより大きい軸力が作用したと思われる。また、野縁受けの変形によってクリップの耐力が低下していたとも考えられ、以上の要因により、クリップが損傷し、天井脱落に至ったものと考えられる。
